Rogslösa

- Ägs av Svenska kyrkan
- Tillhör Dals församling, Linköpings stift
- Kyrkan är öppen dagligen sommartid, i övrigt efter överenskommelse med församlingen

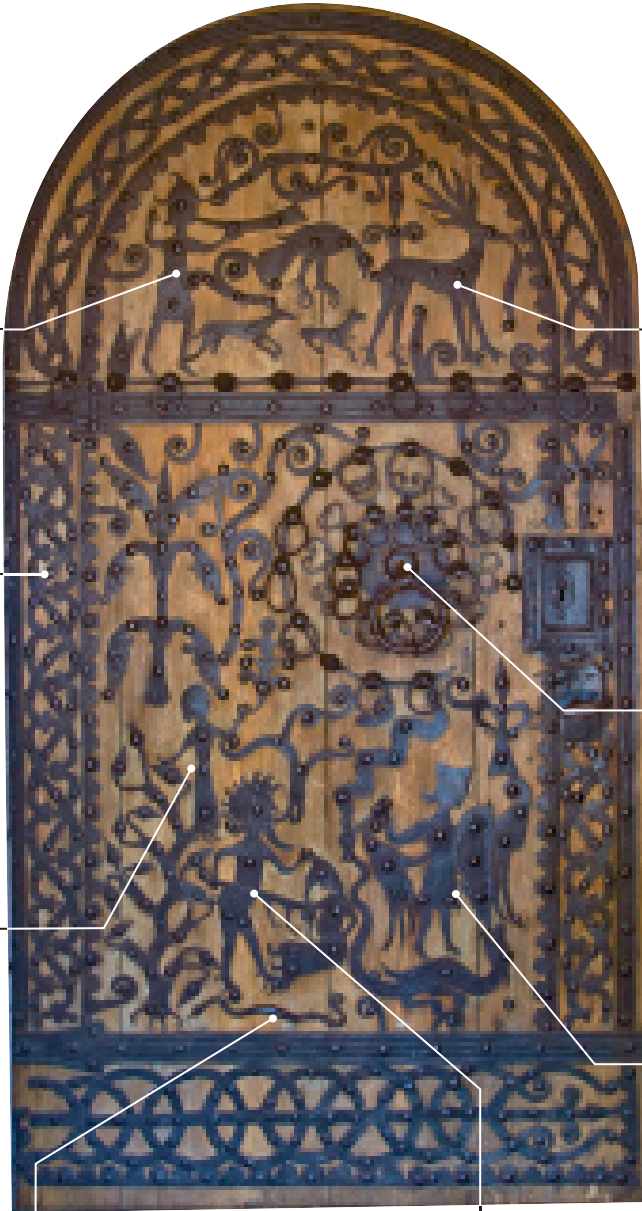
Den lurblåsande jägaren är troligen en herreman, eftersom han har både jakthund och jaktfalk.

Hjorten är ofta en symbol för Kristus. Här ser det nästan ut som om hjorten talar – det kommer ett språkband ur munnen.

Smeden har lagt ned stor möda på att smycka ramen med en varierad dekor.

Runt dörrens ringhandtag och på några andra ställen sitter små järnringar som rasslar och kan skrämja bort onda andar.

Kvinnan kan vara Eva, som har klättrat upp i kunskapens träd, utformat med många grenar som kanske bär frukter.

Ärkeängeln Mikael med eleganta vingar har tappat sitt svärd men slåss fortfarande mot draken, som symboliserar det onda.

Ormen ska nog ses tillsammans med det som kanske är kunskapens träd till vänster. Ormen är en av få detaljer som är utsmidd och inte gjord av plåt.

Djävulen börjar avbildas först på 1200-talet. Man kan inte ta miste på att han är ondsint här, där han pinar en kvinna. Kanske är det svavelångor som kommer ur hans mun.

dörren i Rogslösa, som är prydd med flera figurscener. Längre trodde man att dörren hörde till de äldre, eftersom man tyckte att några av motiven såg hedniska ut. Nyligen har dock trävirket i dörren kunnat dateras till cirka 1275. Dörren är därmed tillverkad för den gotiska 1200-talskyrkan. Smidesdekoren är välkomponerad och fyller ut hela dörren. Längs kanterna löper flätade bårder och mitt på dörren finns ett stort runt beslag för ringhandtaget. Små metallringar hänger runt ringbeslaget och längs gångjärnsbanden. De rasslar och klirrar när man öppnar dörren.

Dörren innehåller livfullt berättade scener med människor, växter och djur, utförda som siluetter i klippt och bearbetad plåt. Slingor och andra ornament fyller ut resten av ytan. På dörrens övre del framställs en jaktscen, som många forskare förgäves har försökt tolka. En lurblåsande man med toppig hatt jagar en ståtlig hjort och ett mindre djur, kanske en hare. Till sin hjälp har jägaren både

hund och jaktfalk. Många gamla folksagor och legender handlar om jakter. I en av de mer kända visar sig den jagade hjorten vara Kristus. Hjorten brukar då vara avbildad med ett kors mellan hornen, men så är inte fallet i Rogslösa.

Längre ned på dörren finns två träd, utformade på olika sätt. Ormen längst ned talar för att det ena är kunskapens träd. Kvinnan i trädet är kanske Eva och syftar i så fall på syndafallet. Hon har också tolkats som en frälst själ på väg till himlen. Alldeles intill syns en stor djävul med bockskägg, svans och klövar. Med en taggig eldgaffel plågar han en person som han håller i håret. Längst till höger strider ärkeängeln Mikael med ett nu borttappat svärd mot en drake, en annan symbol för det onda. Mikael's änglavingar är prydligt utvikta. På huvudet har han något som ser ut som en biskopsmitra, eller kanske är det bara en högt kammad frisyr.
